SCHEDA DIAGNOSTICHE DELL'ISPEZIONE APPROFONDATA

TIPOLOGIA APPARECCHIO DI SOLLEVAMENTO	Piattaforma di lavoro mobile elevabile
	CONSTRUTTORE	TIGIEFFE AIRO
	MODELLO	SF1700
DATI ATTREZZATURA	NUMERO DI FABBRICA	SF0410467
	MATRICOLA ENPI/ISPESL	2005/2/00013/AL
	ANNO DI COSTRUZIONE	2004
	PORTATA MASSIMA [Kg]	500.0
	ALTRI DATI	
CONDIZIONI AMBIENTALI DI ESERCIZIO	TEMPERATURA	0 - 40°
	UMIDITÀ RELATIVA	-
	DESCRIZIONE AMBIENTE ESERCIZIO	
	IMPIEGO DELL'APPARECCHIO DI SOLLEVAMENTO	
	ANNO DI ACQUISTO DELL'APPARECCHIO DI SOLLEVAMENTO	2004
	LISTA E BREVE DESCRIZIONE DEI COMPONENTI ISPEZIONATI	Come da documentazione tecnica rilevata in fase di sopralluogo
INFORMAZIONI RILEVATE NEL SOPRALLUOGO	EVENTUALI COMPONENTI NON FACENTI PARTE DELLA PRESENTE INDAGINE	
	DESCRIZIONE SOMMARIA DEI PRINCIPALI INTERVENTI DI MANUTENZIONE RELATIVI AL COMPARTO STRUTTURALE/MECCANISMI DI SOLLEVAMENTO/IMPIANTI	L'utilizzatore dichiara di aver sottoposto il mezzo ad interventi periodici di manutenzione secondo quanto richiesto dal costruttore e dalle norme tecniche e codici di buona prassi, come si evince dal registro di controllo/rapporti di manutenzione presentati all'atto dell'ispezione.

RAPPORTO DI PROVA

RAPPORTO DI PR

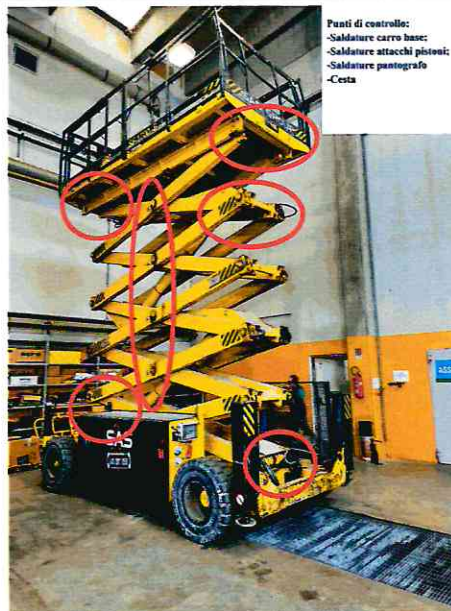
DETTAGLIO DELL'ESTENSIONE DEL CONTROLLO

Punti di controllo:
-Saldature carro base;
-Saldature attacchi pistoni;
-Saldature pantografo
-Cesta
