RELAZIONE TECNICA

STATO DI CONSERVAZIONE STRUTTURALE DI APPARECCHI DI SOLLEVAMENTO

Relazione Tecnica n°	[REDACTED]
Data Emissione	23/04/2021
Committente	[REDACTED]

Apparecchio di sollevamento	Piattaforma di Lavoro Elevabile
Casa Costruttrice	JLG INDUSTRIES
Modello	E 450 AJ e
Tipo	Semovente a braccio articolato
Anno di costruzione	2001
Numero di fabbrica	0300059270
Matricola ISPESL	2001/2/00116/CR
Portata max	230 kg

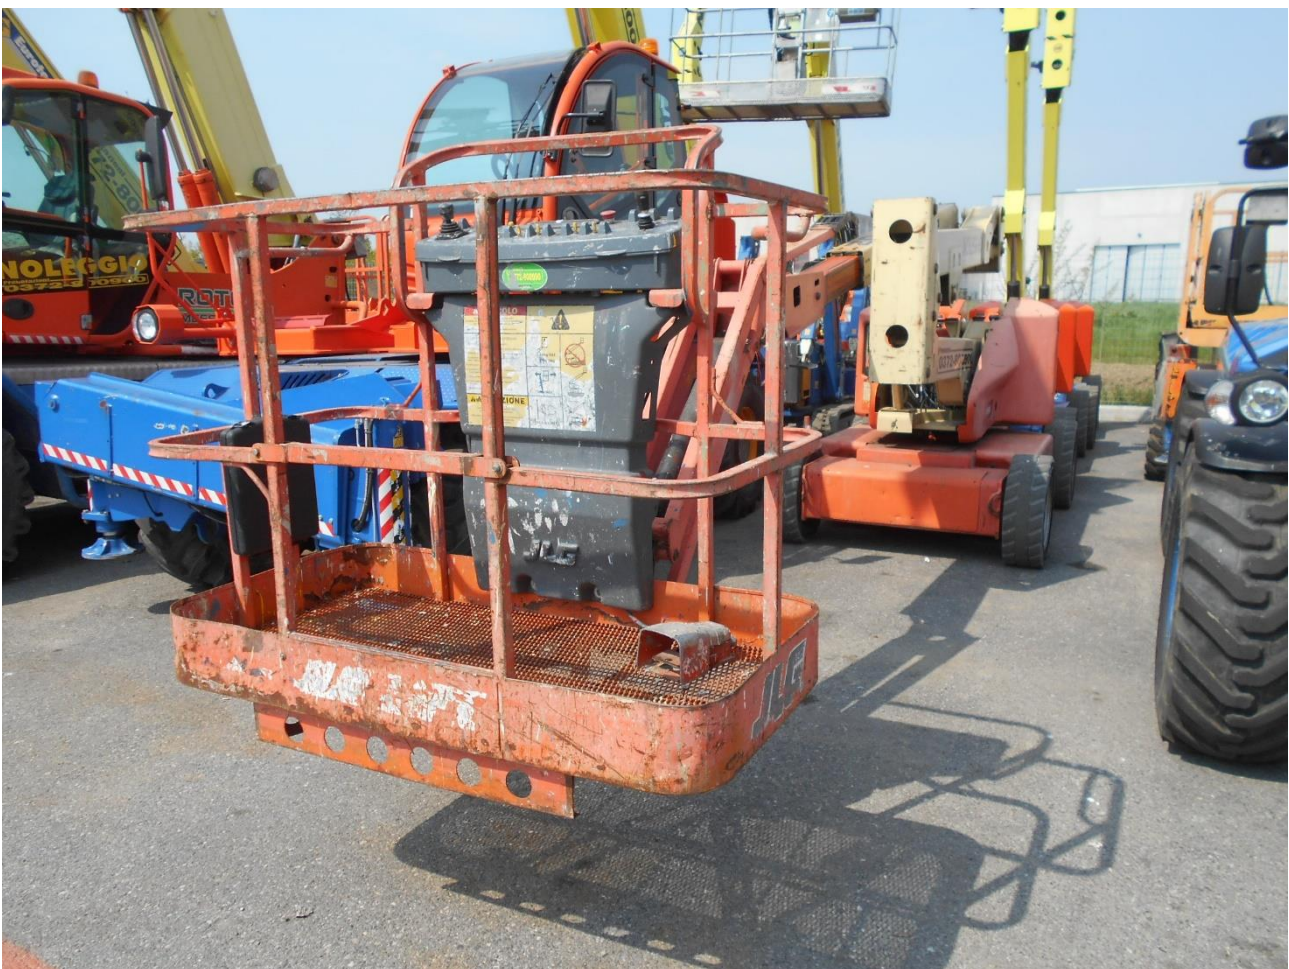
L'apparecchiatura, come già asserito, si presenta in discrete condizioni a livello generale; l'esame visivo non ha evidenziato fenomeni di erosione superficiale che risultano da monitorare nel tempo; le eventuali scalfiture della vernice che si venissero a determinare in futuro sarebbero in ogni caso da trattare al fine di evitare che la ruggine intacchi la struttura in profondità.

Foto # 1: Piattaforma di Lavoro Elevabile JLG INDUSTRIES mod E 450 AJ e n.f. 0300059270.

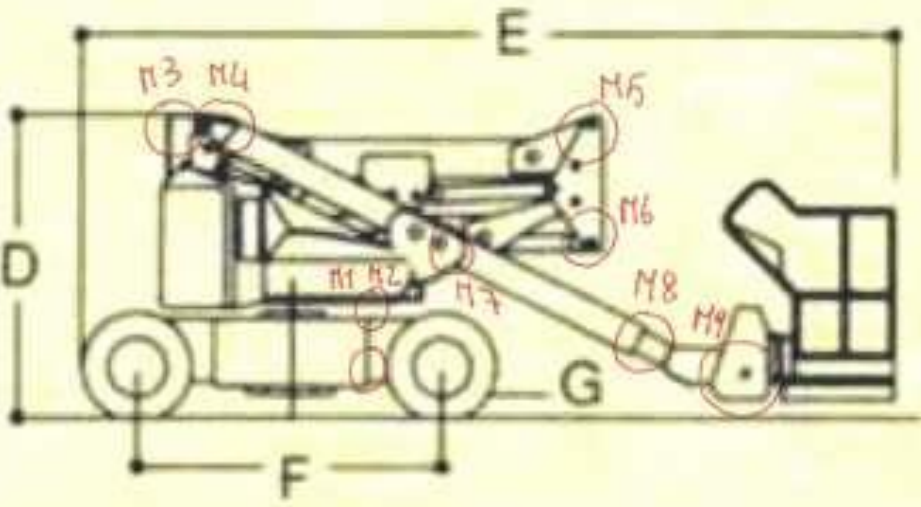
Fig. 1

Il controllo MT è stato effettuato sulle parti soggette a fatica delle saldature presenti, come riportato nel disegno di Fig. 1:

- Saldature zone soggette a fatica carro di base nei punti M1 e M2
- Saldature zone soggette a fatica struttura secondaria rotativa nei punti M3 e M4
- Saldature zone soggette a fatica struttura secondaria braccio nel punto M5
- Saldature zone soggette a fatica struttura primaria braccio allungabile nei punti M6, M7 e M8.
- Saldature zone soggette a fatica struttura di sostegno cesta nel punto M9.

Note: non si rilevano discontinuità o anomalie che possano pregiudicare l'utilizzo delle saldature strutturali di sostegno della PLE.

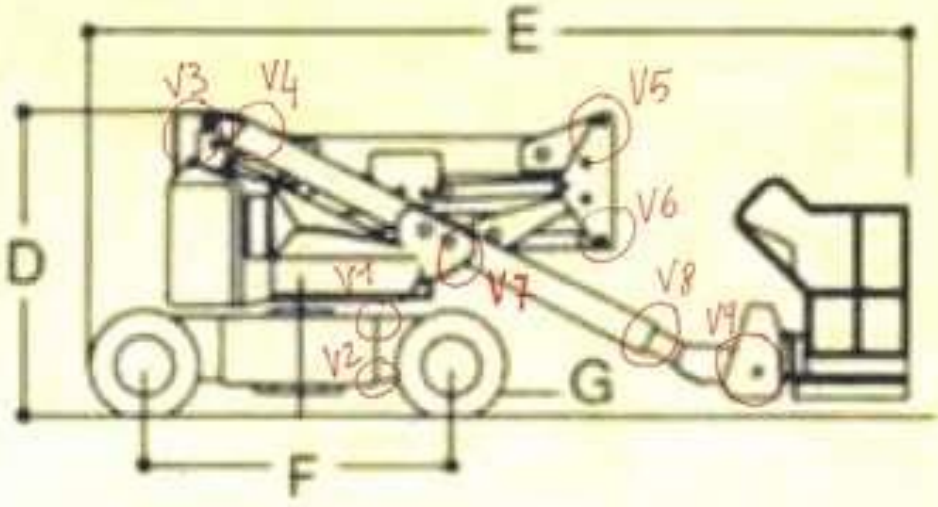
Fig. 2

Il controllo VT è stato effettuato sulle parti soggette a fatica nelle saldature, sulle parti rotative e sulla struttura principale e secondaria, come riportato nel disegno di massima Fig. 2:

- Saldature zone soggette a fatica carro di base nei punti M1 e M2
- Saldature zone soggette a fatica struttura secondaria rotativa nei punti M3 e M4.
- Saldature zone soggette a fatica struttura secondaria braccio nel punto M5.
- Saldature zone soggette a fatica struttura primaria braccio allungabile nei punti M6, M7 e M8.
- Saldature zone soggette a fatica struttura di sostegno cesta nel punto M9.
