**INFORMATIONS RELATIVES AU CONTRÔLE**

Nature du contrôle : Visite technique périodique  
Date du contrôle : 10/01/2017  
N° du procès verbal : 17037035

**IDENTIFICATION DU VÉHICULE**

N° Immatriculation : 6029 VE 76 (F) Date C.I. : 06/07/2005 Date 1er circulation : 16/07/2002  
Genre : SREM Marque : GEN. TRAIL Type : DF33C11NLA  
N° de série dans la série du type : VH1DF33C111XX0391 Energi. :  
Kilométrage au compteur : Carrosserie : BENNE 1

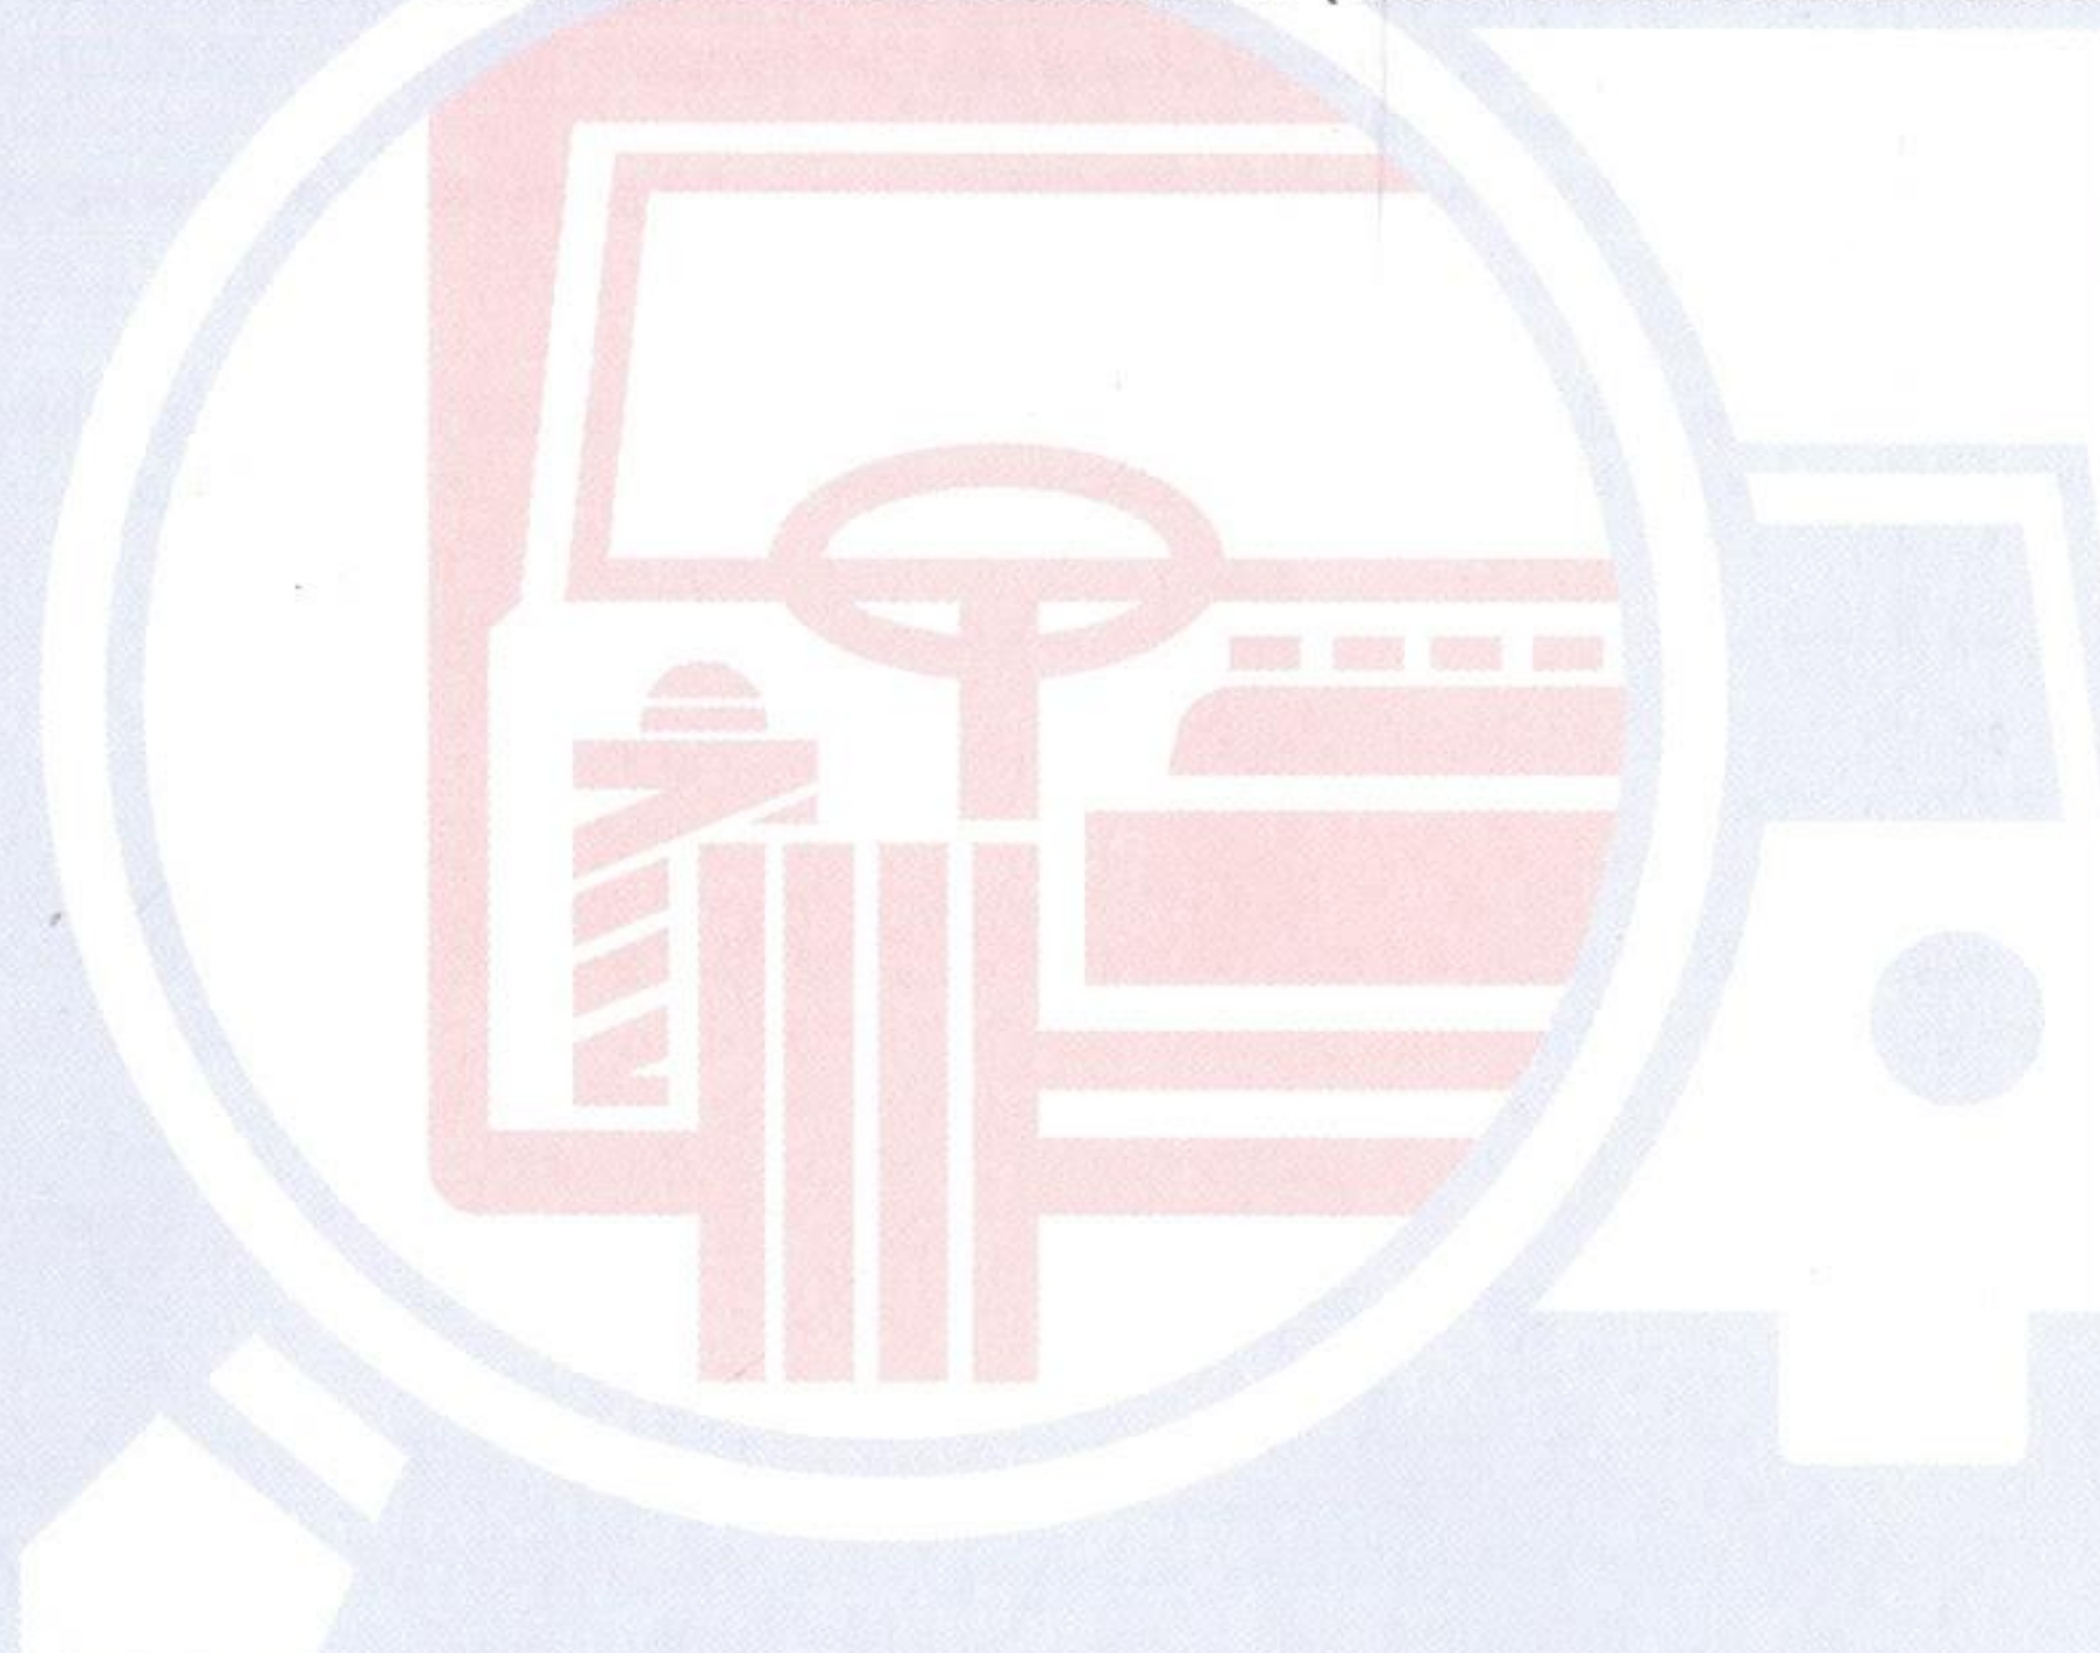
- 0.2.1.1.1. PLAQUE D'IMMATRICULATION Déterioration (AR)
- 1.2.1.4.3. RESERVOIR DE FREIN Défaut d'épreuve (Tous)
- 4.2.11.1.1. FEU LATERAL Déterioration (AV Gauche)
- 4.2.11.3.4. FEU LATERAL Défaut de fixation (AV Gauche)
- 4.2.13.1.1. SIGNALISATION COMPLEMENTAIRE ARRIERE Déterioration (Droit Gauche)
- 6.2.17.1.3. ANTI-PROJECTION Déterioration (Essieu 2 Droit Gauche Inférieur)
