RELAZIONE CONCLUSIVA DI INDAGINE SUPPLETTIVA CON ISPEZIONE COMPLETA DI UN APPARECCHIO DI SOLLEVAMENTO Ai sensi del D.M. 11 aprile 2011 n. 111

RELAZIONE TECNICA di INDAGINE SUPPLETIVA di tipo VISIVO, STRUMENTALE e FUNZIONALE

CALCOLO VITA RESIDUA

Proprietà macchina:	**BERTI PIATTAFORME AEREE s.r.l.** Via Brodolini, 2 20863 CONCOREZZO (MB) CF **02920010960**
Ubicazione:	c/o sede di Concorezzo (MB)
Macchina:	PLE **JLG** modello **3246ES** n. di fabbrica **1200001343**

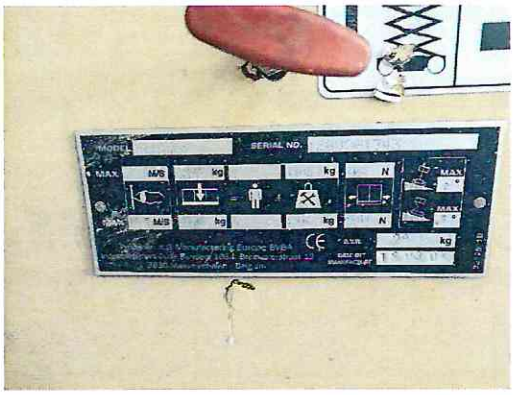
foto 2

La targa identificativa (foto 2) risulta leggibile. I comandi richiedono sono adeguati e conformi con visibilità e leggibilità delle didascalie corrette.
