Rapport d'expertise
Expertise de restitution

Date d'examen	29/10/2026 10:45	N° Dossier	26AK8574
Exécutant		Mandant	
Lieu d'examen		Référence mandant	
		Client

Type de véhicule	Poids-Lourd		
Dénomination commerciale	Renault Trucks C (13-)	Finition	C 380 4X2 MULTI-BENNES
Immatriculation (A)	ET-615-NJ	VIN (E)	VF621J163JB000135
Date de MEC (B)	24/01/2018	Energie (P3)	GAZ-OIL
Carrosserie (J3)	BENNES AMOVIBLES	Genre (J1)	CAM
Motorisation	380CV	Puissance (cv fiscaux) (P6)	29
Boite de vitesse	BVR	Nombre de places assises (S1)	3
Couleur	BLANC	Type de peinture	Opaque
Kilométrage	176 122 KM	Nature de la mesure	Compteur + Tachy
Niveau de carburant	Vide	Échéance contrôle Technique	30/12/2026

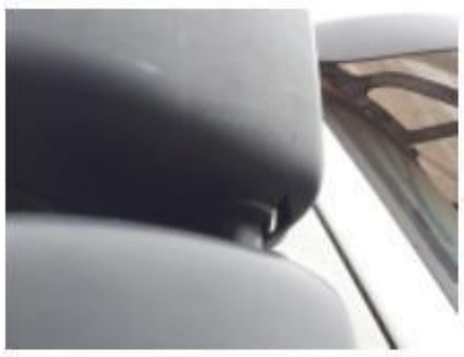
COQUILLE PIED DE

Rétroviseurs *coquille pied de rétro D cassée*	Oui	Mauvais
Panneaux latéraux de cabine	Oui	Bon
Rangements latéraux de cabine	Oui	Bon
Arrière de cabine et coins	Oui	Usure normale
