SCHEDA DIAGNOSTICHE DELL'ISPEZIONE APPROFONDATA

TIPOLOGIA APPARECCHIO DI SOLLEVAMENTO	Piattaforma di lavoro mobile elevabile
	CONSTRUTTORE	TIGIEFFE AIRO
	MODELLO	SF1700
DATI ATTREZZATURA	NUMERO DI FABBRICA	SF0410467
	MATRICOLA ENPI/ISPESL	2005/2/00013/AL
	ANNO DI COSTRUZIONE	2004
	PORTATA MASSIMA [Kg]	500.0
	ALTRI DATI	
CONDIZIONI AMBIENTALI DI ESERCIZIO	TEMPERATURA	0 - 40°
	UMIDITÀ RELATIVA	-
	DESCRIZIONE AMBIENTE ESERCIZIO	
	IMPIEGO DELL'APPARECCHIO DI SOLLEVAMENTO	
	ANNO DI ACQUISTO DELL'APPARECCHIO DI SOLLEVAMENTO	2004
	LISTA E BREVE DESCRIZIONE DEI COMPONENTI ISPEZIONATI	Come da documentazione tecnica rilevata in fase di sopralluogo
INFORMAZIONI RILEVATE NEL SOPRALLUOGO	EVENTUALI COMPONENTI NON FACENTI PARTE DELLA PRESENTE INDAGINE	
	DESCRIZIONE SOMMARIA DEI PRINCIPALI INTERVENTI DI MANUTENZIONE RELATIVI AL COMPARTO STRUTTURALE/MECCANISMI DI SOLLEVAMENTO/IMPIANTI	L'utilizzatore dichiara di aver sottoposto il mezzo ad interventi periodici di manutenzione secondo quanto richiesto dal costruttore e dalle norme tecniche e codici di buona prassi, come si evince dal registro di controllo/rapporti di manutenzione presentati all'atto dell'ispezione.

RAPPORTO DI PROVA

RAPPORTO DI PR

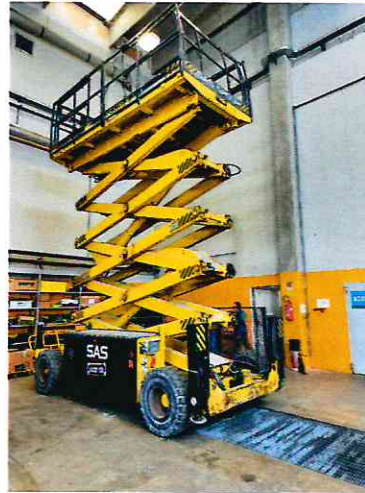
VISTA D'INSIEME
DELL'APPARECCHIO DI
SOLLEVAMENTO ANALIZZATO

OSSIDAZIONE SUPERFICIALE	ASSENTE
CORROSIONE	ASSENTE
DEFORMAZIONI E/O AVALLAMENTI	ASSENTE
IMBOZZAMENTI	ASSENTE
USURA	ASSENTE
TAGLI E/O AVVALLAMENTI	ASSENTE
SCROSTAMENTI DI VERNICE	ASSENTE
ELEMENTI ROTTI O MANCANTI	ASSENTE
CRICCHE	ASSENTE
ALTRO	ASSENTE

OSSIDAZIONE SUPERFICIALE	ASSENTE
CORROSIONE	ASSENTE
CRICCHE	ASSENTE
INCLUSIONI	ASSENTE
POROSITÀ	ASSENTE
SALDATURA A NON COMPLETA PENETRAZIONE	ASSENTE
ALTRO	ASSENTE

COMPONENTE GUASTO O DIFETTOSO	ASSENTE
USURA/GUASTO TUBAZIONI RIGIDE/FLESSIBILI	ASSENTE
DEFORMAZIONE/GUASTO TUBAZIONI RIGIDE	ASSENTE
TRAFILAMENTI TENUTE MARTINETTI E/O ALTRI COMPONENTI	ASSENTE
PERDITE FLUIDO IDRAULICO/OLEODINAMICO	ASSENTE

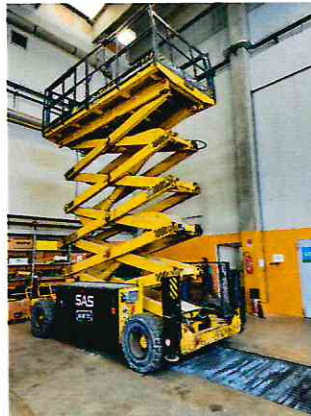
IMMAGINE DEL MEZZO ISPEZIONATO

ESITO DEL CONTROLLO

ACCETTABILE
