Rapport d'intervention

N° OR : 26030136-1
Technicien : COLPAERT Maxenc

Date : 20/03/2026

N° matériel	38584	Nature	PELLE SUR CHENILLES
Type	EC140BLCM	Marque	VOLVO
N° série	VC1C140BB00011061	Compteur 1	9740 (9734)
		Compteur 2	9740 (9734)

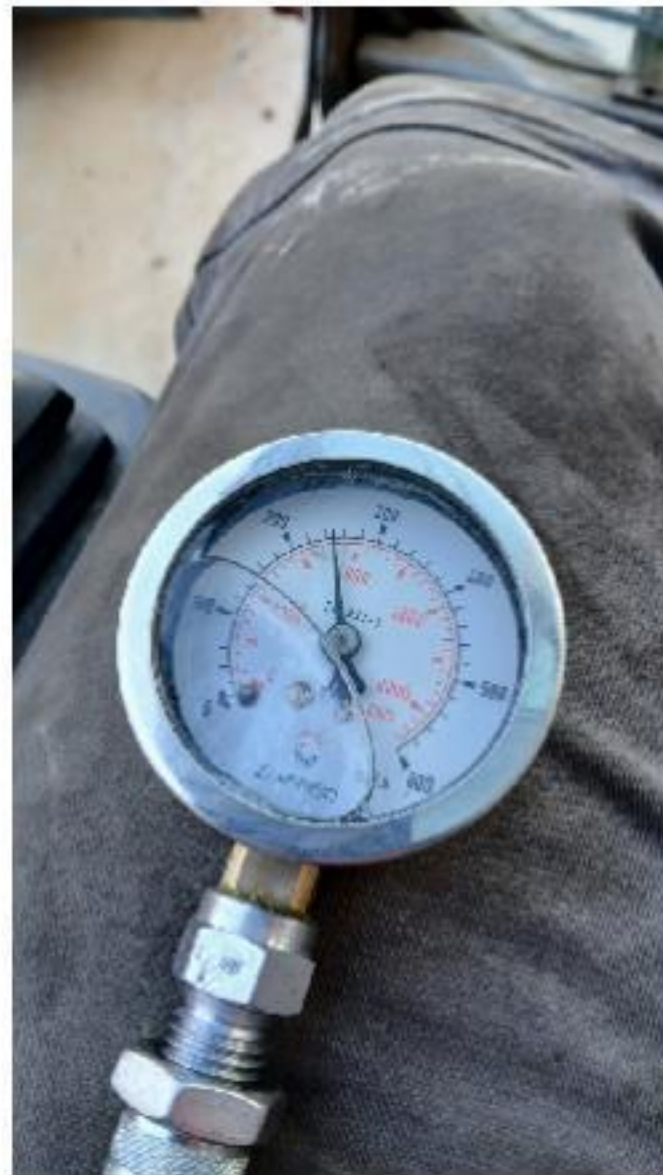
Photo 1

Test de pression hydraulique sur le moteur de rotation, 240 bars au 2 positions . Essai machine compliqué car l'endroit est restreint.

Le client se plaint d'un problème de vitesse de translation et rotation.

Remplacement Moteur de rotation préconisé. Il doit fuir en interne. Idem pour les moteurs de translation. Essai de la machine avec d'avantage d'espaces et le débitmètre préconisé.
