RELAZIONE TECNICA

STATO DI CONSERVAZIONE STRUTTURALE DI APPARECCHI DI SOLLEVAMENTO

Relazione Tecnica n°	[REDACTED]
Data Emissione	23/04/2021
Committente	[REDACTED]

Apparecchio di sollevamento	Piattaforma di Lavoro Elevabile
Casa Costruttrice	JLG INDUSTRIES
Modello	E 450 AJ e
Tipo	Semovente a braccio articolato
Anno di costruzione	2001
Numero di fabbrica	0300059270
Matricola ISPESL	2001/2/00116/CR
Portata max	230 kg

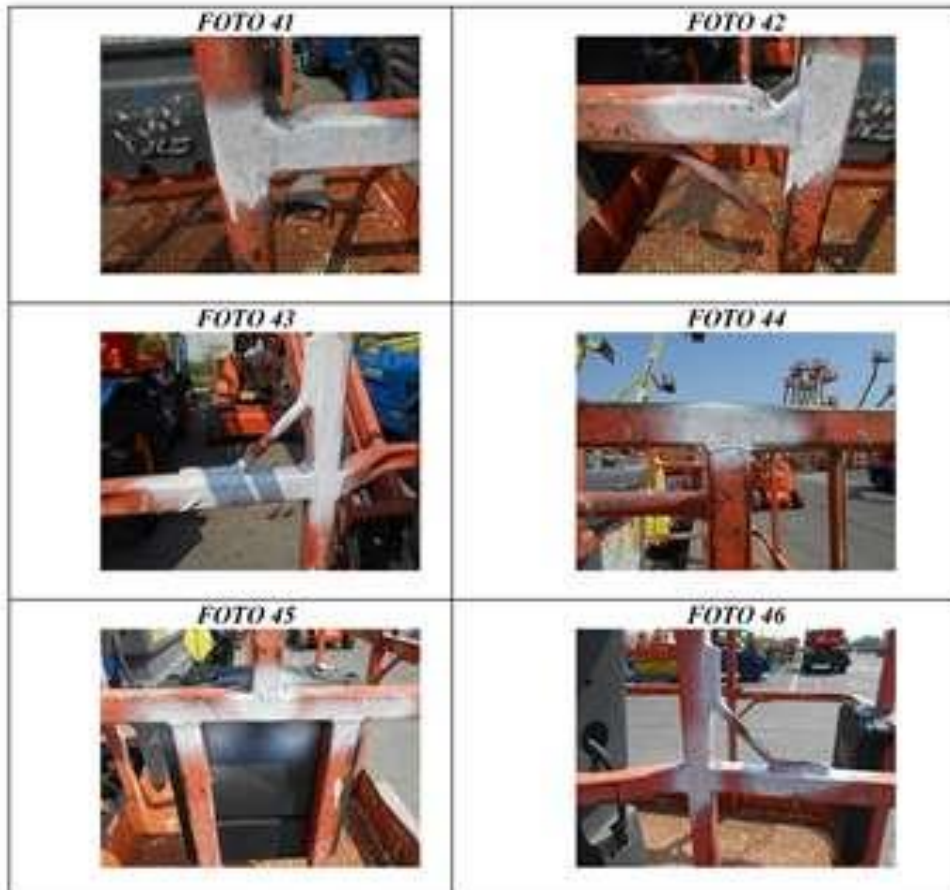
Note: non si rilevano discontinuità o anomalie che possano pregiudicare l'utilizzo delle saldature strutturali di sostegno della PLE.

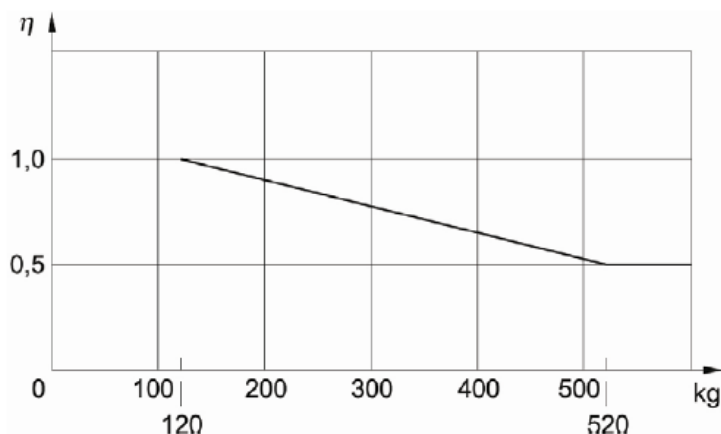
Figura # 5: coefficiente spettrale di carico (carico nominale in kg)

In questo capitolo si procede alla valutazione dei cicli di lavoro effettuati dalla Piattaforma di Lavoro Elevabile in relazione al suo grado di affaticamento accumulato nel tempo e ad eventuali eventi traumatici al fine di essere mantenuta in servizio in base ai cicli di vita residui. Il metodo di calcolo adottato per la valutazione della vita residua è quello indicato dalla Norma EN 280, che consente di valutare il danneggiamento subito per fatica dalla struttura in base allo spettro di carico.

Con riferimento alla Norma EN 280 si considera un numero presunto di cicli³ che la PLE effettuerà nella sua vita compreso fra 40000 (servizio leggero intermittente) e 100000 (servizio pesante). Il regime di carico è caratterizzato da uno spettro che mette in relazione i carichi che l'apparecchio è destinato a sollevare con il numero di volte che tale sollevamento si verifica.
